küszöbön  
a felújítás

### Hatékony szigetelés

**Ház típusa:** családi

**Felújítás:** Homlokzat-, lábazat-, padlásfödém szigetelése

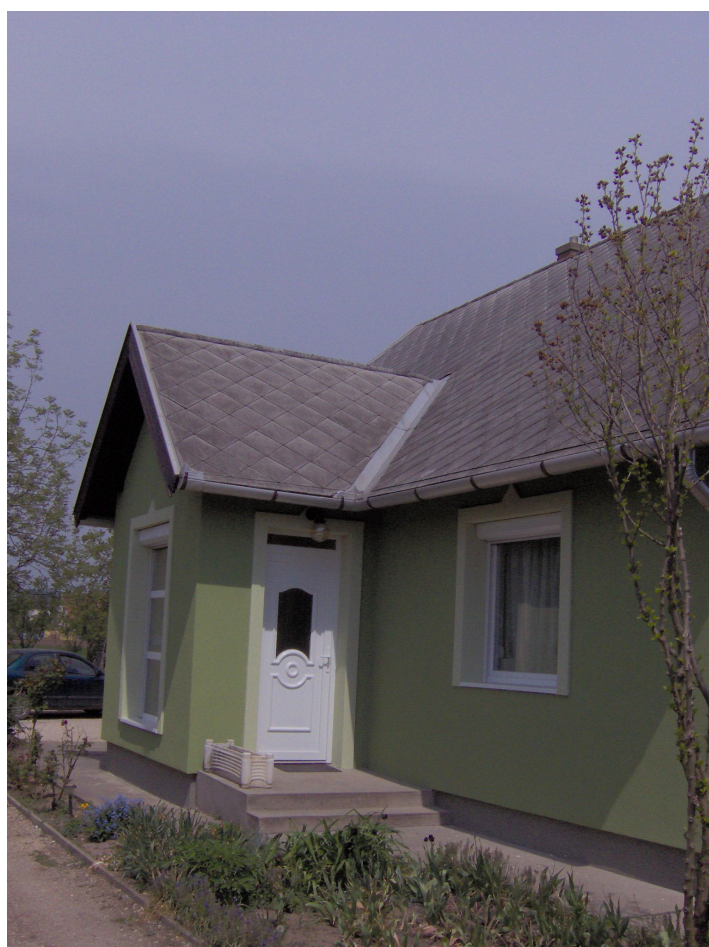
Történetünk főszereplője egy egyszintes, 94 m<sup>2</sup>-es családi ház. Az épület kohósalakbetonból épült, melynek hőszigetelő tulajdonságairól tudható, hogy nem tartozik a legjobbak közé. A ház felújítása nem volt teljes körű, mivel a gépészetre nem terjedt ki, a korszerűsítésénél a hőszigetelésre fektették a hangsúlyt.

A falazatra 8 cm expandált polisztirolhab (EPS) szigetelés került, a lábazat pedig 6 cm vastag extrudált polisztirol (XPS) szigetelést kapott. A padlásfödémét a korábbiakhoz képest járhatóvá tették úgy, hogy 15 cm EPS szigetelés, valamint OSB fedés került rá.

Az épületek hővesztesége az ablakoknál 10-25%, így tovább növeli a ház energiahatékonyságát, hogy a régi rossz állapotú nyílászárókat korszerűbbekre cserélték. Bár fűtőkorszerűsítés nem volt, a meglévő kazán, a szigetelésnek köszönhetően kisebb teljesítménnyel is felfűti a házat.
